医療機関における電波利活用推進のための 取組事例集 II

(ヒヤリハット事例編)

令和2年3月

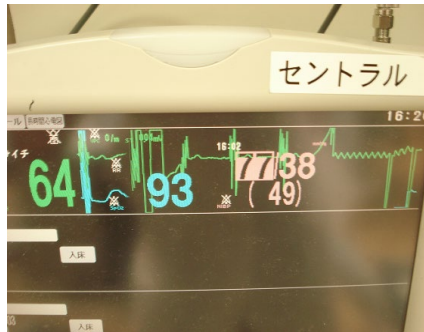
事例の内容	単方向方式と双方向方式を非常に近い距離で使用した際、混信によりモニター表示が乱れた。
対応状況	モニターが不足していたので双方向を購入したところ、通常チャンネルがかぶらないのに混信していた。最初モニターに混信波形があり、スペアナで調査したところある一定のタイミングで表示が乱れることが分かった。
措置状況を踏まえた気づきの点等	チャンネルが違って数cmの距離に置かないこととした。

【混信時のモニター画面】
