# 医療機関における電波利活用推進のための 取組事例集 II

(ヒヤリハット事例編)

平成31年3月

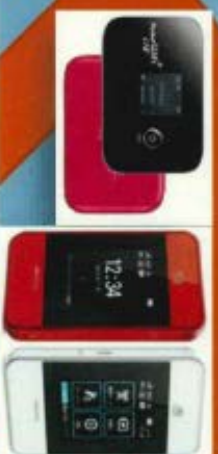
| 事例の内容 | 採血室にて2015/3/20 午前8時業務開始時に採血時間採取用の携帯端末が無線LANにつながらない現象が発生。以後、この現象が頻発した。 |
| 背景・要因 | 発生時間帯に現地のWiFiネットワーク環境を調査したところ、複数のモバイルルータが検出された。これらは病院ネットワークで使用している無線規格（当時はIEEE802.11b/g/n）と同じ帯域を使用しており電波干渉が携帯端末の不具合の原因と想定された。採血室前の廊下の長椅子では、薬剤や材料関係と思われる複数の業者がノートPCを持ち込んで使用していた。 |

| 具体的な解決策 | 病院内でのモバイルルータ等使用禁止のポスターを採血室前の廊下に掲示した（添付ファイル参照）。採血室の携帯端末の電波状態は改善した。 |
