# 医療機関における電波利活用推進のための 取組事例集 II

(ヒヤリハット事例編)

平成30年3月

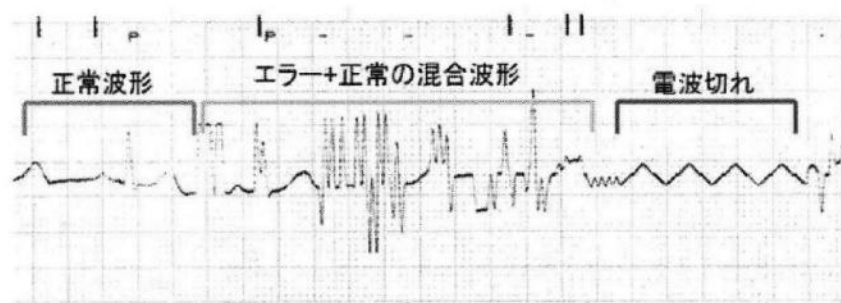
図1 異常時心電図波形

| 事例の内容 | 一病棟において「生体情報モニターの心電図波形が出たり出なかったりする」（図1）という問い合わせがMEセンターに入り、調査した結果、現象を確認することができた。現象が起こる病室の電界強度（dB $\mu$ V）を測定した結果、A号室20～42dB $\mu$ V、B号室25～50dB $\mu$ V、C号室29～43dB $\mu$ Vとなった。この結果、許容値が25dB $\mu$ V以上となっていることからA号室が異常となり、電波切れの現象となる発生原因が確認された。また、その他の部屋に関しても安定した値にはならず断続的に増減する現象を認めた。 |

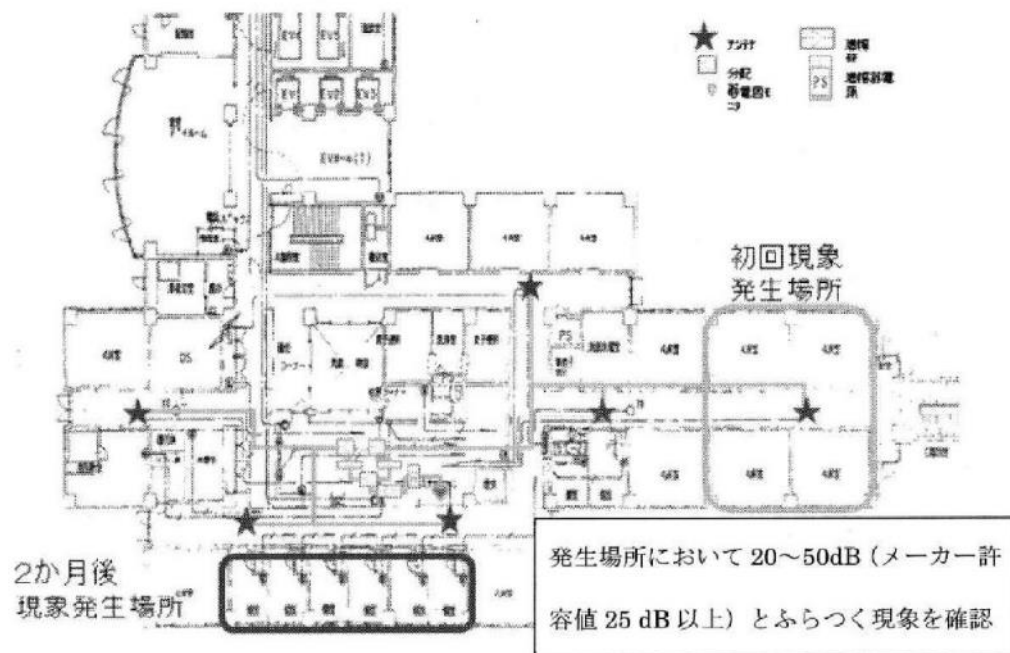
図2 当該部署平面図 (工事前)

| 背景・要因 | 築16年経過している当施設ではアンテナやアンテナケーブルの経年劣化が疑われたが、電界強度の不安定になる理由にはならず、ブースターおよび分配器の劣化を疑い交換を実施。その結果、電界強度は同様の部屋で40dB $\mu$ V以上を示す結果となり、実際の生体情報モニター上も現象が無くなった。しかし、その2か月後、同病棟で発生場所は異なるものの同様な現象が発生した（図2）。 |

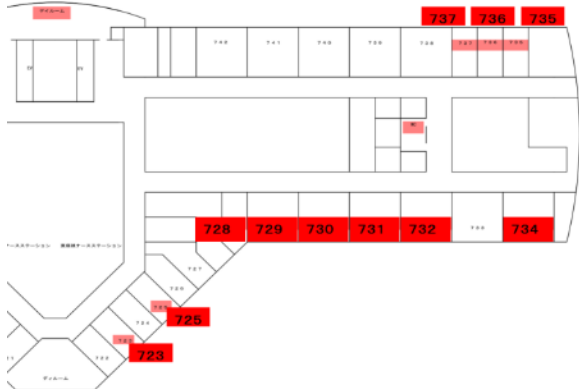
| 事例の内容 | 2016年8月セントラルモニタ更新時にメーカーによる電界強度調査を依頼したところ、アンテナシステムの劣化により、無線通信を行うにあたり必要な電界強度を満たしていない場所があることが分かった。<br>(7階東病棟) |
| 背景・要因 | 2003年の導入当時の施工以来、修繕等は発生していなかった。アンテナシステムの劣化により電界強度が低下したため、干渉ノイズが発生していた。 |

| 具体的な解決策 | 無線通信を行うに十分な環境の病棟とアンテナシステムの劣化が疑われる病棟とで、電波切れによるアラームがどれほど起きているかの比較を行った。手法としては、セントラルモニタの電波切れアラームがどれほど起きているかデータを取り比較を行った。データによりアンテナシステムの劣化が顕著に表れたため、修繕を実施。 |

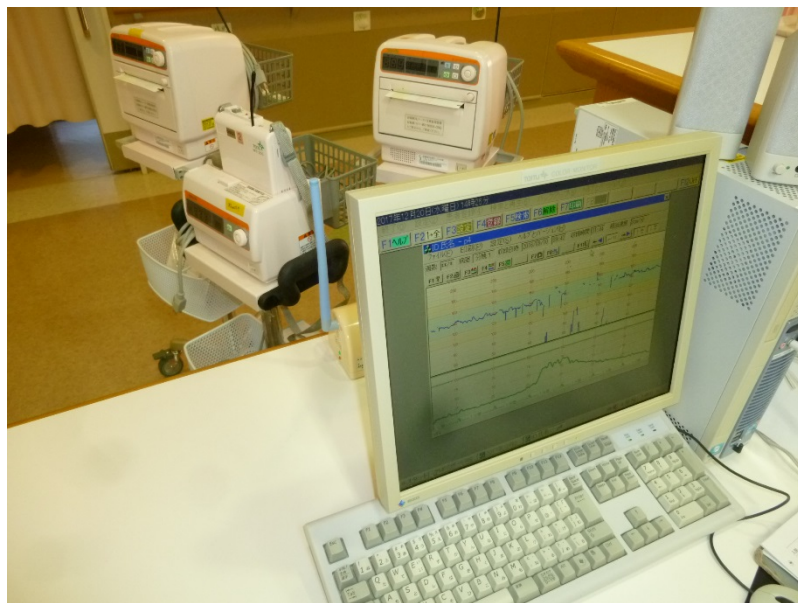
△分娩監視装置

| 事例の内容 | 2014年9月5日～10日、3階にある産科病棟において、分娩監視装置のセントラル装置で受信が途切れてしまう障害が断続的に発生。症状から、同一チャネルのテレメータ使用による受信障害が考えられた。 |

| 具体的な解決方策 | 「電波管理規程」を制定し、この中で取り扱う電波利用機器として「テレコン」を明記。今後、病院敷地内で行われる建築工事の際は、事前に電波利用安全管理委員会にて情報共有の上、干渉を回避するチャネル設定を行うことにした。 |

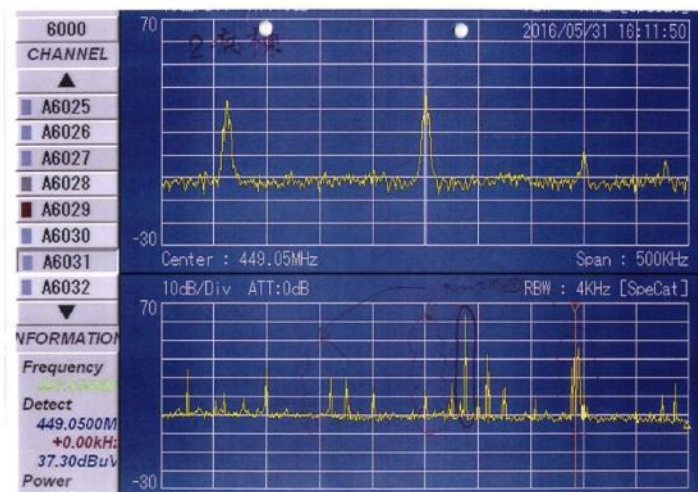
無線ノイズ発生時の測定画面（一部）

| 事例の内容 | 生体情報モニタアンテナの受信障害が2016年5月から発生、3ヶ月に1回の頻度、時間帯は不定期で、データ受信が出来ない不具合が発生しました。 |
| 背景・要因 | 2016年1月から4月に実施した情報システム機器及び医療機器等の更新に伴い、機器の設置環境が変わったため、不具合の事象が発生したと考えられます。 |

| 具体的な解決方策 | 医用テレメータ業者の測定機器（スペアナ）を使った調査を実施し、機器設置環境及び設定の見直しを行いました。 |

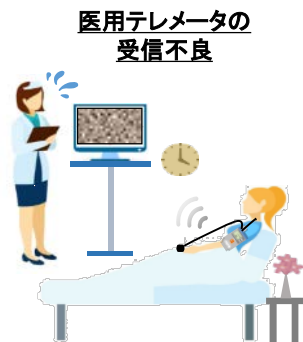
| 背景・要因 | 現在の病院内の通信手段はPHSであるが、これまで用いていたポケットベルの制御装置が撤去されず電源供給が継続されていた。通常、ポケットベルの制御装置は数秒の信号を発信するが、老朽化による故障のため不定期にBand3領域に異常な障害電波を発信していた。 |

障害は数時間連続発生して消滅を不定期で繰り返す。  
病棟内の特定の場所だけに「Band 3」の障害が発生する。

| 具体的な解決方策 | 通信障害の調査として、①Band3の全送信器を回収し点検したが異常を認めず、②24時間の連続監視を行うが発生時間に規則性なし、③屋上に設置された携帯電話基地局の電波を停止したが通信障害に変化なし、④入院患者の持ち込み品を調査したが該当なし、⑤全館停電時に障害発生を調査したが該当せず、⑥スペクトラムアナライザーで病院内と屋外を探索しBand3の障害電波の発生源がポケットベル制御装置の支配領域と合致していることから設備の管理部門と連携し原因を特定した。 |

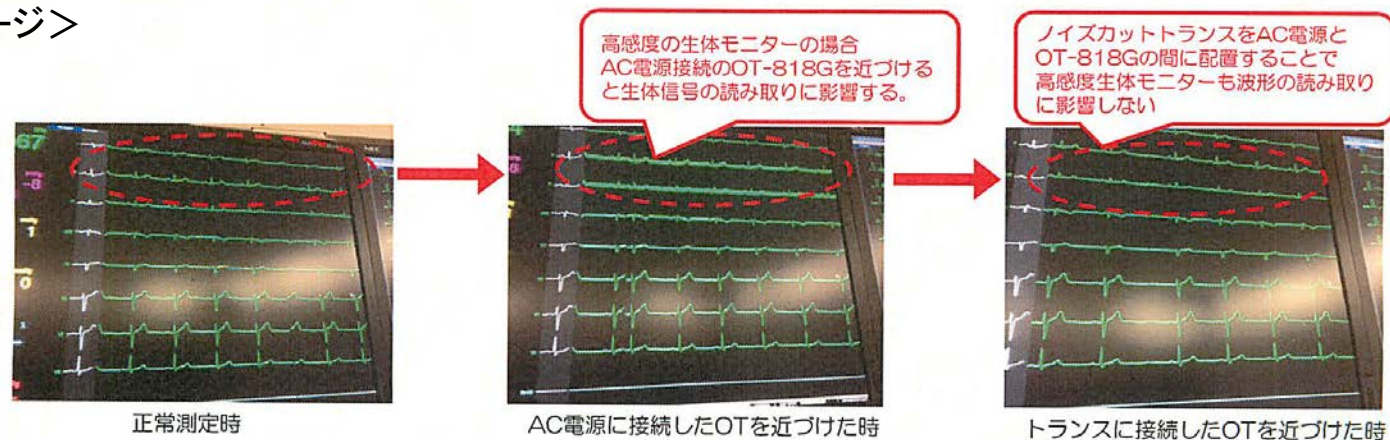
| 事例の内容 | 2016年10月6日（木）13時、輸液ポンプで点滴中の患者が心臓カテーテル室に入室。ポリグラフの心電図モニタにノイズが入っており、検査に支障をきたす恐れがあった。 |
| 背景・要因 | AC電源に接続した輸液ポンプを心電図ケーブル接続端子に近づけると心電図モニタの基線が太くなることを確認した。 |

| 具体的な解決策 | 部屋壁のコンセントと輸液ポンプのプラグの間にノイズカットトランスを取り付けたことで改善。また、バッテリー駆動であればノイズは出なかった。 |
