安心・安全な電波管理に向けた具体的アプローチ ～医用テレメータのトラブル事例と解決策～

総務省・電波環境協議会 共催 シンポジウム

平成29年12月7日 於 大手町サンケイプラザホール

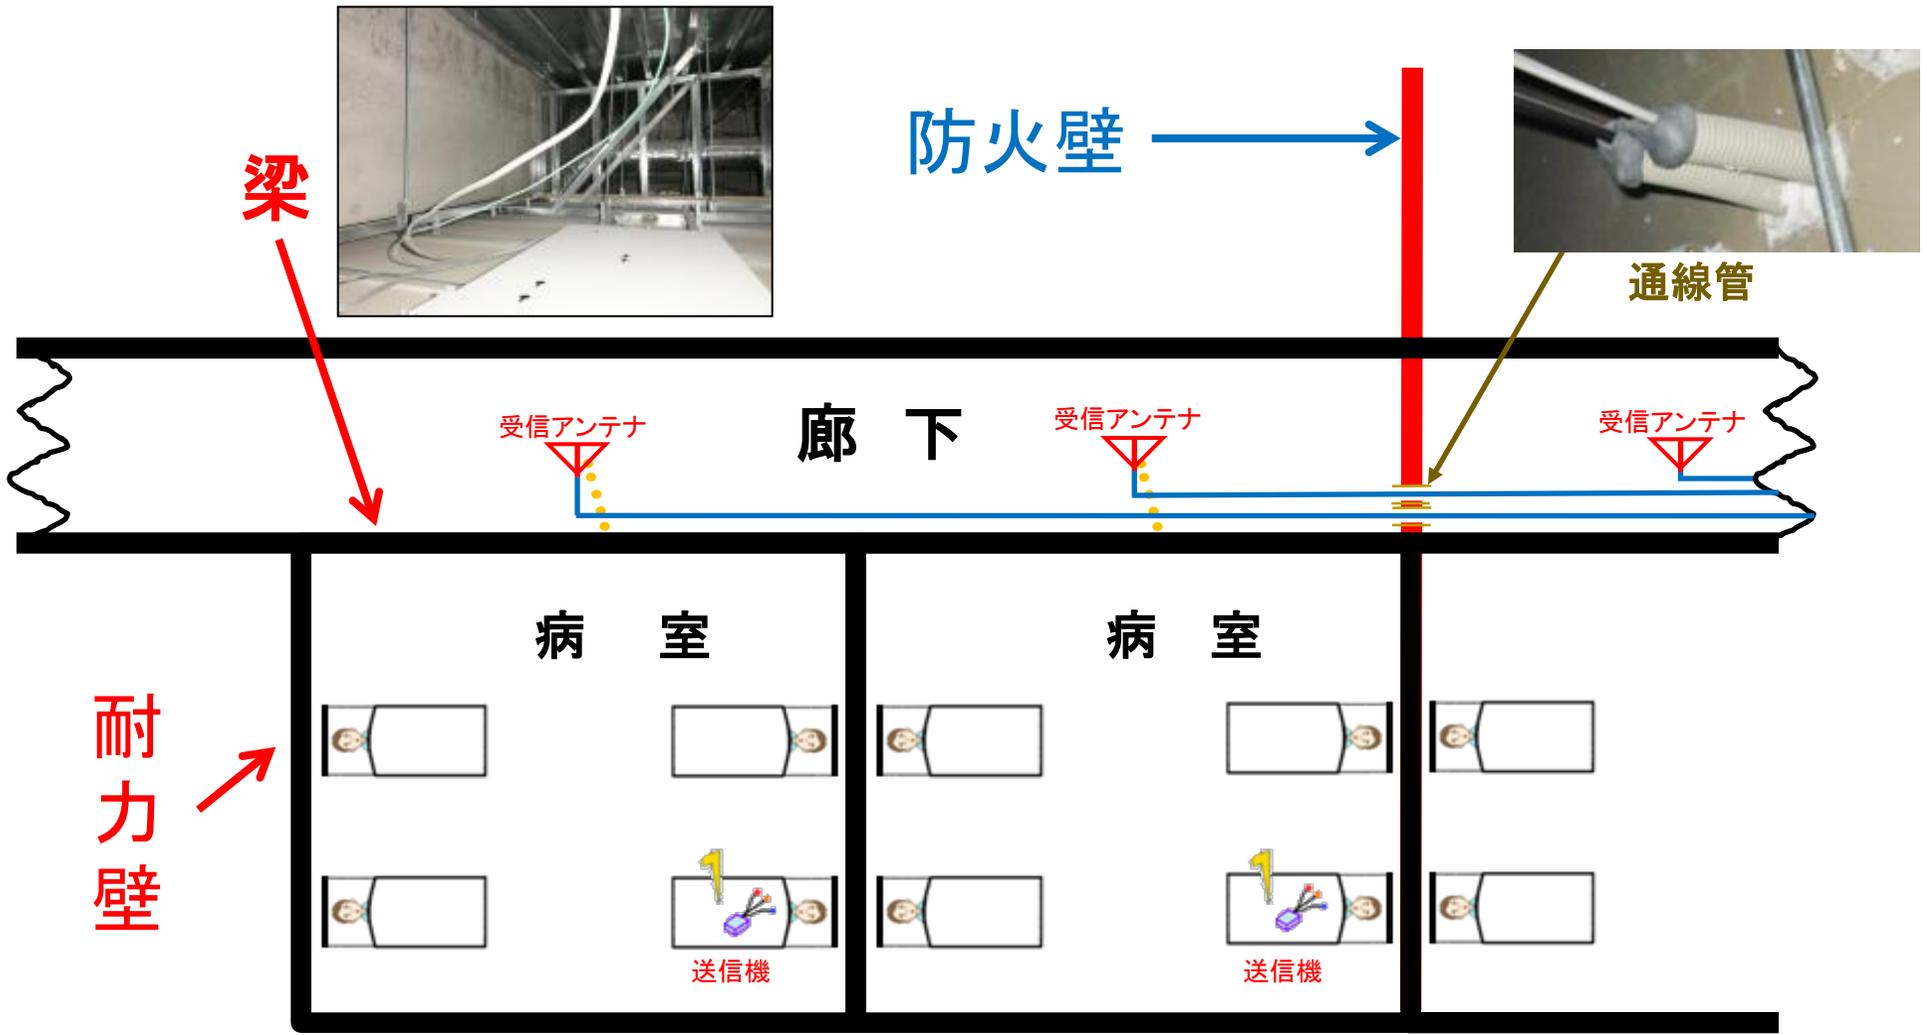
壁や梁に遮られ、電波が届かない：廊下配置

対策:ビル建設前に、アンテナ配線用電線管を埋め込んでおく。

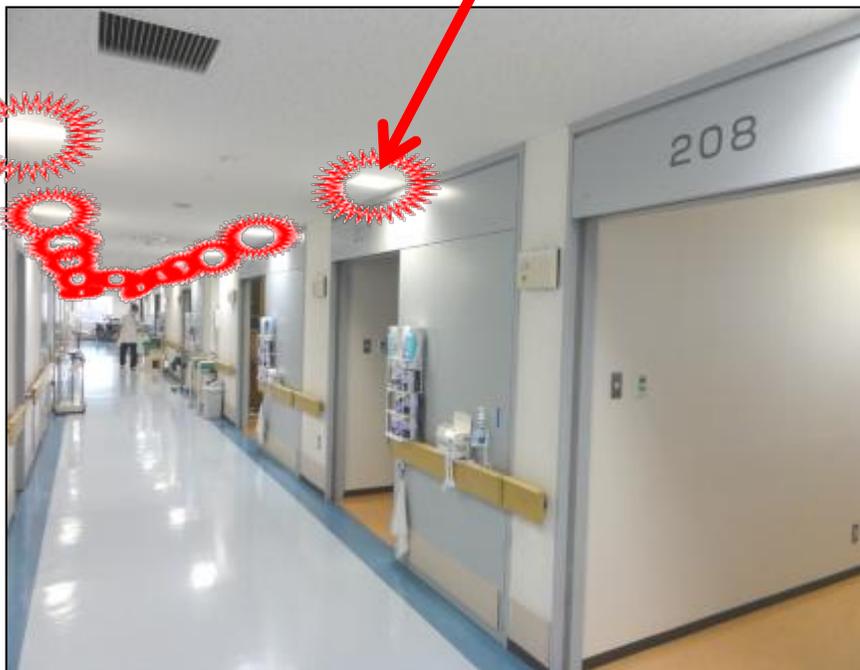
LED照明器具

病棟の廊下は、実はノイズストリート

対策: テレメータアンテナの配線はLED照明からアンテナを遠ざけて配置する。
事前に導入するLED照明のサンプルでノイズ障害の有無をチェックする。

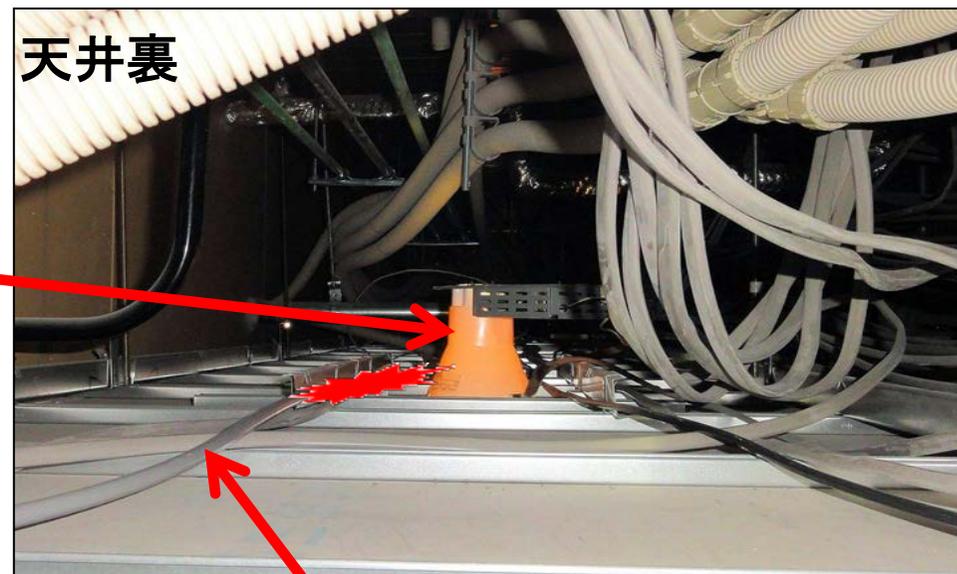
天井裏

医用テレメータ受信用
漏洩ケーブルアンテナ

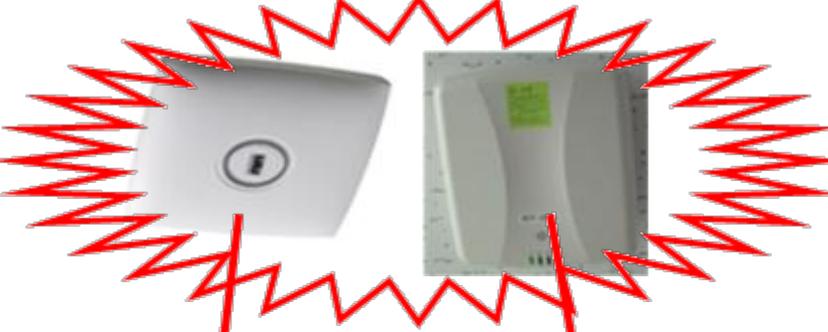
2.4GHz無線LANアクセスポイント

廊下の天井取り付け機器からのノイズで受信障害

対策: 天井取り付け機器からなるべく離してアンテナ配線する。

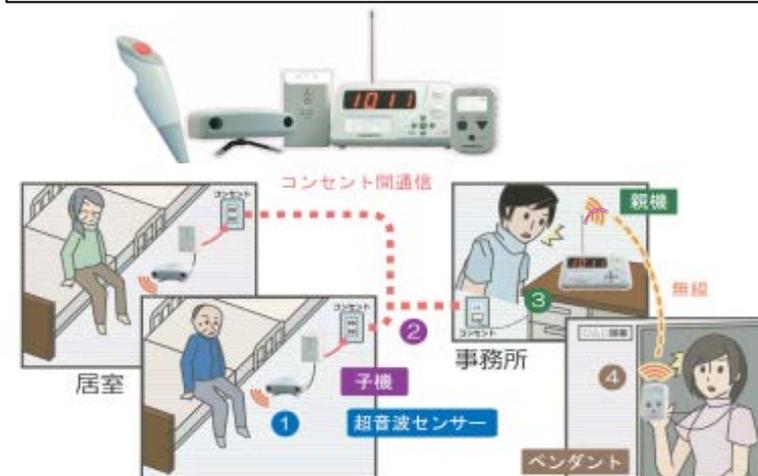
介護病棟の離床センサシステム

医用テレメータと同じ3000番台のチャンネルで混信

対策：チャネルが衝突しないようテレメータのチャネルを変更する。

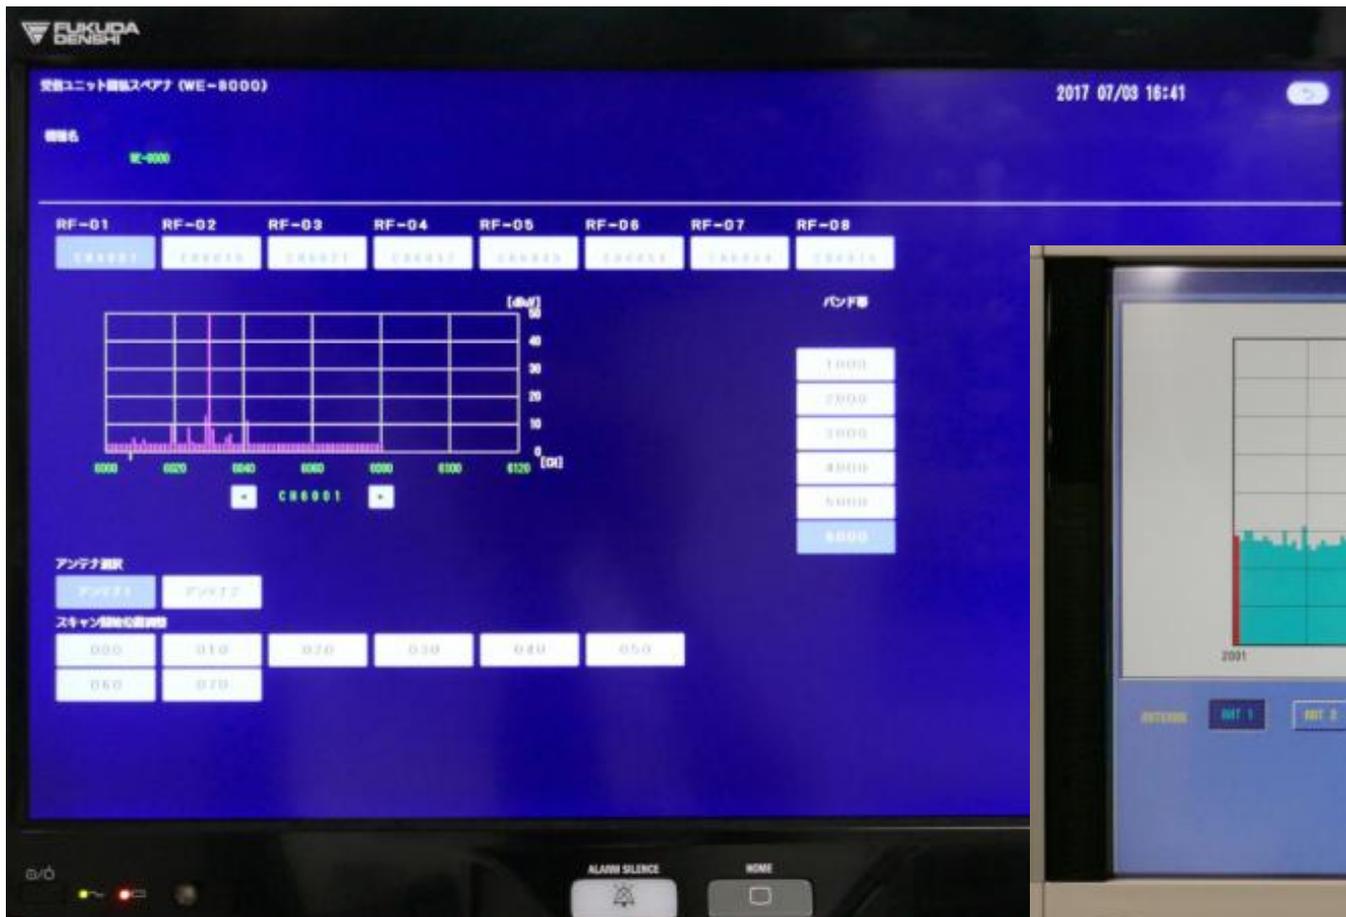
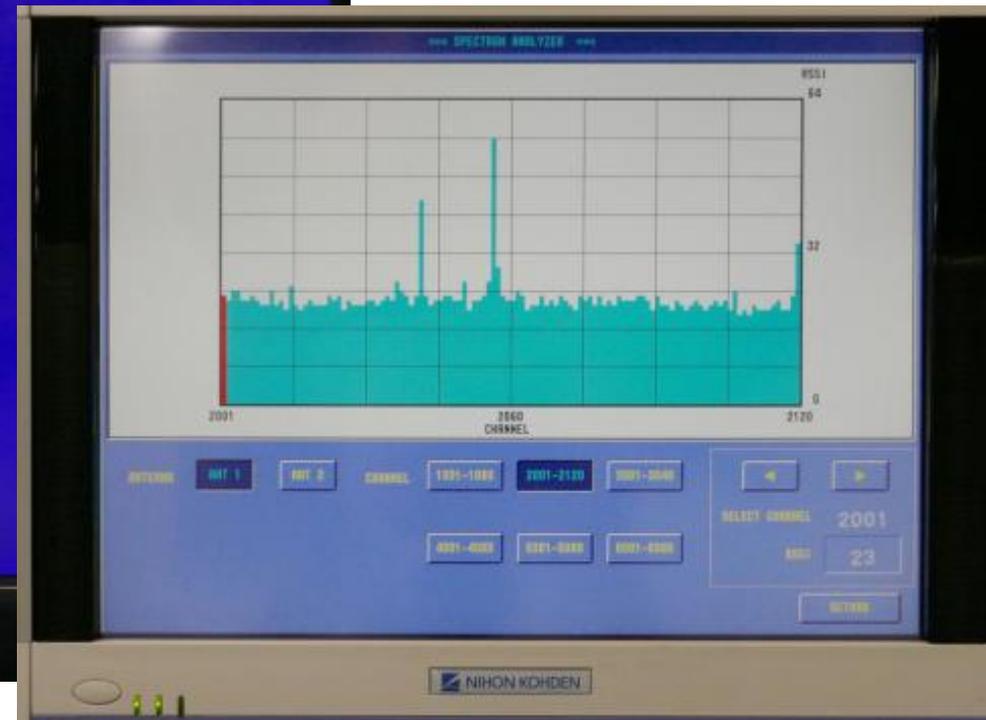
特殊操作からパスワードを入力すると、モニタ内蔵のスペアナ画面が出る。受信障害となるノイズの確認に役に立つ。操作方法はメーカーに問い合わせ。ただし、患者モニタリングは停まるので、注意が必要。
