# 医療機関における電波利活用推進のための 取組事例集 II

(ヒヤリハット事例編)

平成30年3月

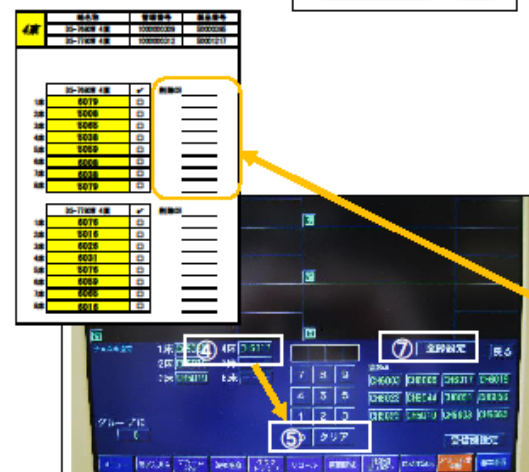
### セントラルモニタチャンネルチェックの用紙を変更します

今までは 1 枚の用紙でチェックしていましたが、今度は『どのセントラルモニタにどのチャンネルが登録されていて、削除したチャンネルがあれば何番だったのか』を明確にするようにチェック用紙を改訂しました。枚数は増えましたがよろしくお願いします。

- ① セントラルモニタ画面に表示されているチャンネルと配置一覧表のチャンネルが合っているか確認します

配置一覧表にチェック✓をしてください

- ② 不要なチャンネルが設定されていたら
- ③ セットアップ→プリセット→パスワード入力→チャンネル設定
- ④ 不要なチャンネルを押し
- ⑤ クリアを押して削除します
- ⑥ チェック表に削除したチャンネルを記載してください

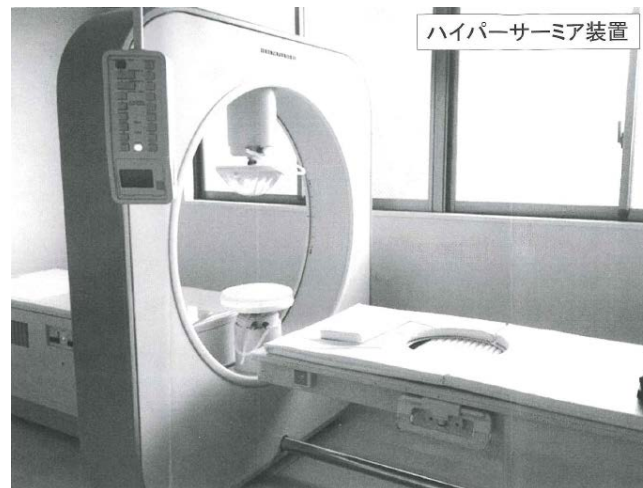
| 具体的な解決策 | 使用しているドクターに原因を説明し、体腔内用プローブ（7MHz）を使用する際は、ハイパーサーミア装置を使用していない時間帯で行うよう依頼した。<br>（メインで使用しているプローブは3.75MHzであり、物理的対応を行う必要性は低かった。） |
| 措置状況を踏まえた気づきの点など | 機器同士の周波数・出力を考慮した機器管理・電波管理が必要と感じた。<br>ちなみに当院にはリハビリ室にマイクロ波治療器（2.4GHz 200W×2）があるが、こちらと院内2.4GHz帯の無線環境との干渉は現在ではトラブルは報告されていない。 |
